## W SZKOLE PODSTAWOWEJ W MAKOWIE WYREMONTOWANO TOALETY I KORYTARZ

Estetyczne i funkcjonalne - takie są po remoncie toalety i korytarz w Szkole Podstawowej w Makowie.

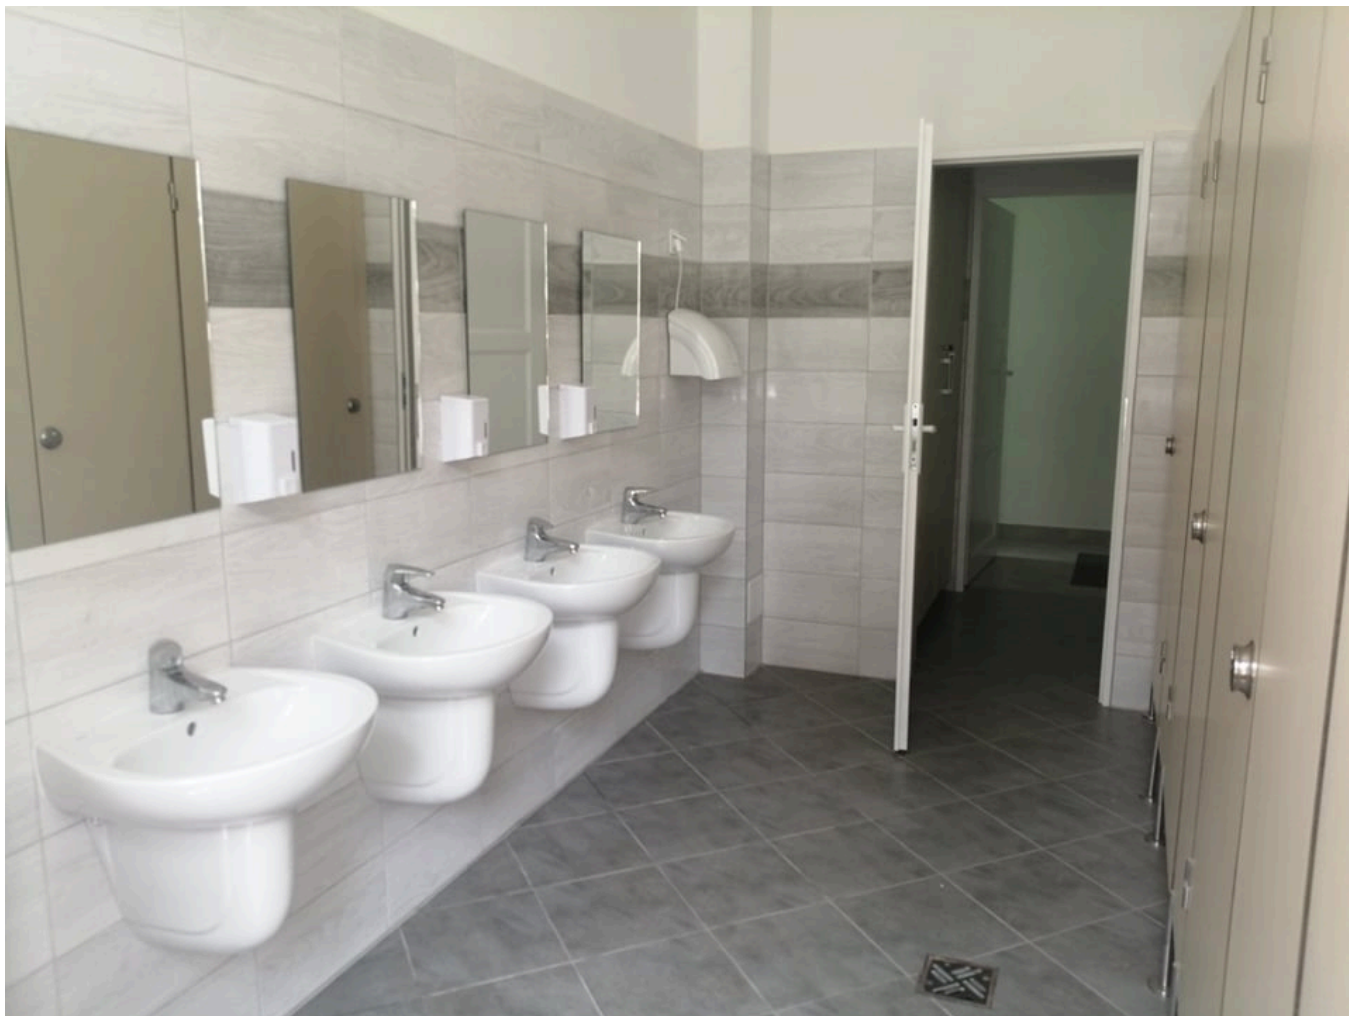
Niewłaściwy stan techniczny parkietów, zniszczone posadzki w sanitariatach stwarzały istotne zagrożenie, dlatego też wykonanie opisywanych prac było wymagane do stworzenia przede wszystkim dzieciom uczęszczającym do szkoły bezpiecznej przestrzeni.

Podczas prac rozbiórkowych parkietu i posadzek stwierdzono niesprawną izolację przeciwwilgociową w podłożu podłogi. Klepki parkietu były przyklejone szkodliwą dla zdrowia substancją bitumiczną (leparem). Część parkietu i listew (cokoły) przyściennie były spróchniałe, co uniemożliwiło ich ponowne położenie. Cała powierzchnia podłóg była niestabilna, poruszała się i unosiła w trakcie przemieszczania się, co stanowiło istotne zagrożenie. Dodatkowo parkiet posiadał znaczne ubytki, spękania i szczeliny, w których gromadził się brud, kurz i niebezpieczne dla dzieci roztocza. Dlatego też zniszczony parkiet zastąpiły płytki gresowe, które poprawiły bezpieczeństwo użytkowania i estetykę obiektu.

W łazienkach, poprzednie ścianki działowe w sanitariatach znacznie ograniczały przestrzeń wewnątrz kabin. Dodatkowo ścianki te nie były trwale połączone ze ścianami nośnymi budynku, były niestabilne i stwarzały realne zagrożenie dla użytkowników. Zastosowanie płyt kompozytowych w łazienkach znacznie poprawiło funkcjonalność łazienek oraz wpłynęły na poprawę bezpieczeństwa.

1. Remont sanitariatów na parterze budynku z wymianą wszystkich instalacji sanitarnych, elektrycznych oraz przyborów i osprzętu wraz z wymianą glazury i terakoty.
2. Wymianę kabin i drzwi w sanitariatach na przepierzenia systemowe z płyt kompozytowych.
3. Demontaż zniszczonego parkietu, wyrównanie i naprawa posadzki, wykonanie wylewki samopoziomującej i izolacji przeciwwilgociowej, a następnie położenie płytek gresowych.
4. Malowanie ścian i sufitów pomieszczeń.
5. Wymianę zewnętrznych przewodów kanalizacji sanitarnej od sanitariatów do zbiornika na nieczystości ciekłe.
